ExFoS 2012 - Expert Forensic Science
XXI. mezinárodní vědecká konference soudního inženýrství
20. - 21. 1. 2011 v Brně

TECHNICKÁ ZÁVADA ANO ČI NE? NEHODA MASERATI QUATTROPORTE
MALFUNCTION YES OR NO? TRAFFIC ACCIDENT OF MASERATI
QUATTROPORTE

Vladimír Tylšar²⁹

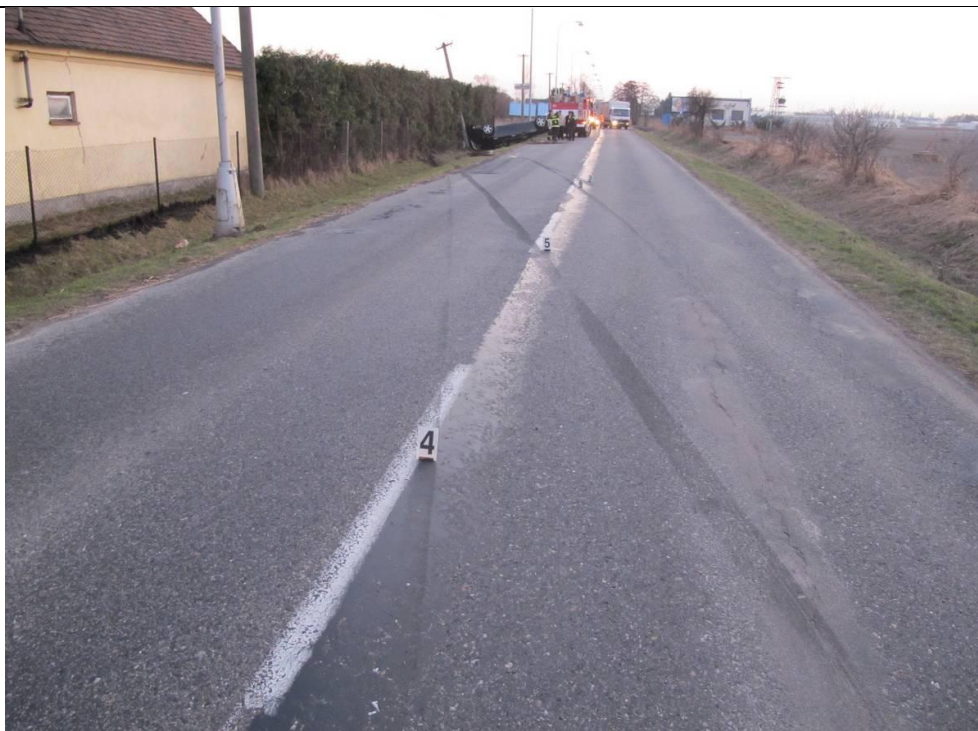
Obrázek č.. 1 – Místo dopravní nehody

Přehledný úsek za mírnou pravotočivou zatáčkou. Živičný povrch běžné kvality, místy opravovaný, bez výraznějších výtluků. V době nehody sucho a nesnížená viditelnost. Šířka pruhu ve směru jízdy Maserati 3,5 m, protisměrný pruh 3,6 m.

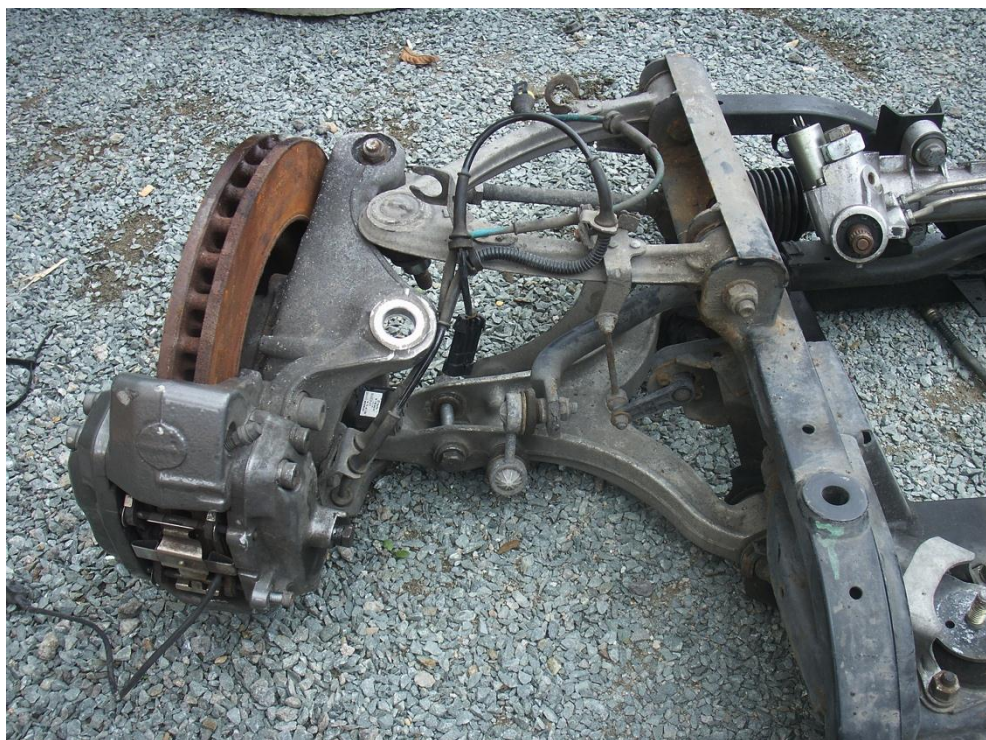
Obrázek č. 2 – Přední náprava (levá část)

Ze skupiny „přední náprava“ na které byla uplatňována údajná technická závada dostupná nápravnice s uloženými rameny přední nápravy včetně příslušenství (těhlice, brzdy.. – viz. foto.

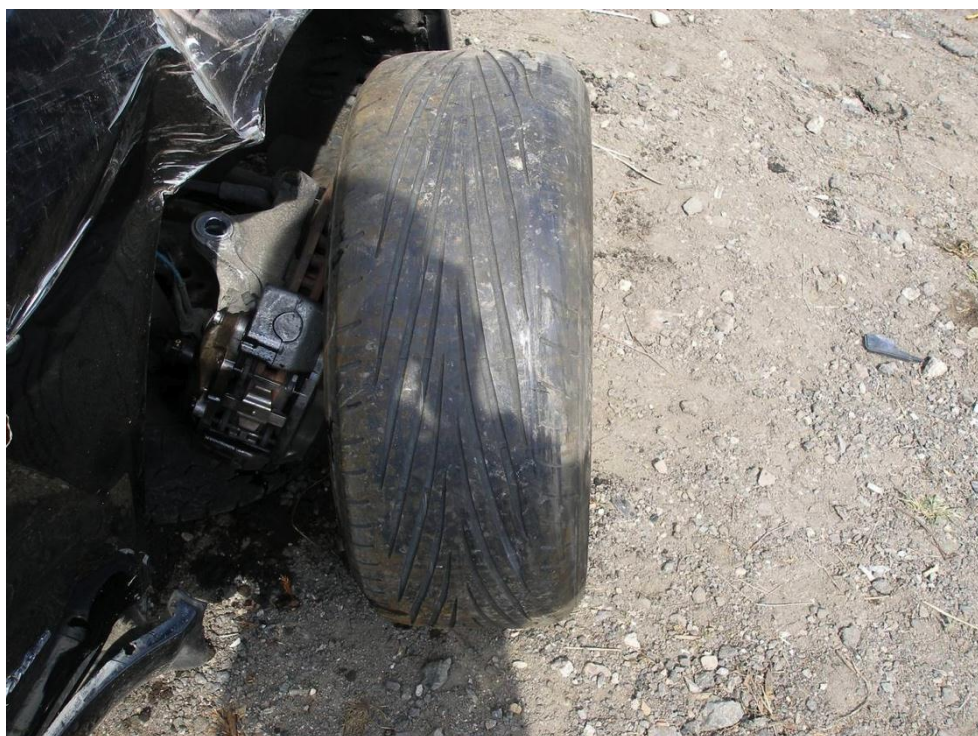
Řidič uváděl v policejním protokolu, že po průjezdu mírnou pravotočivou zatáčkou (místo nehody je v uzavřené obci, limit rychlosti 50 km/h) vozidlo ztratilo náhle stabilitu, došlo ke „zhoupnutí“ a přestalo reagovat na zásahy do řízení. Rychlost v okamžiku udávané ztráty stability uvedl cca 70 km/h. Na podporu tvrzení o závadě uvedl, že na havarovaném vozidle byl poškozen (vytržen) čep horního ramene nápravy a právě toto poškození způsobilo ztrátu kontroly nad vozidlem.

Obrázek č. 3 – Z policejní dokumentace – rozpojení horního ramene, pravé přední kolo

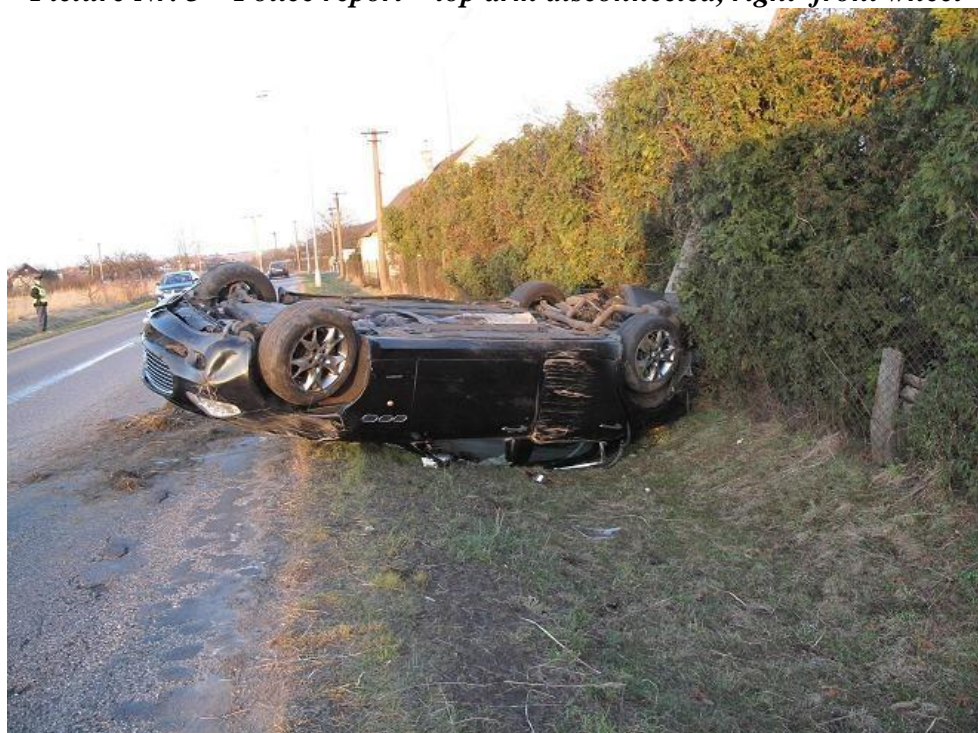
Obrázek č. 3 – Konečná poloha vozidla

Konečná poloha vozidla byla téměř 70 metrů od určeného VBM a zřetelné a výrazné smykové stopy začínají cca 20 metrů za VBM. Vozidlo se tedy pohybovalo v neřízeném smyku kolem 50 metrů včetně narázu do oplocení za silničním příkopem, kde přerazilo betonové sloupky oplocení a betonový sloup elektrického vedení a převrátilo se na střechu.

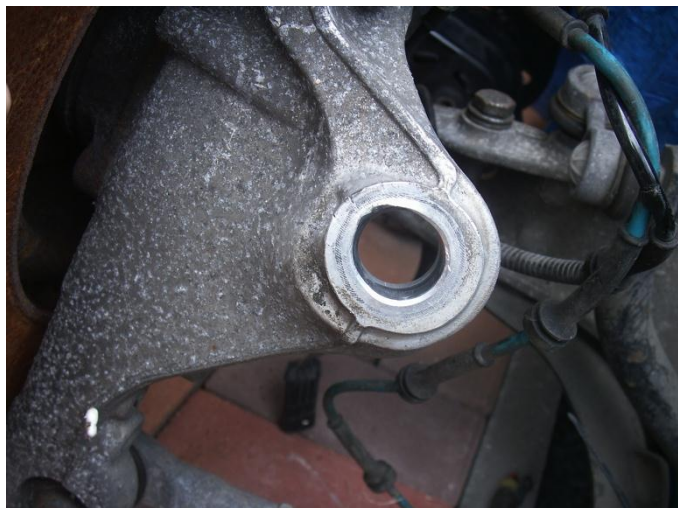
Obrázek č. 4 – Deformované uložení vytrženého čepu horního ramene v těhlici

Zjevné silové „vytažení“ díry pro uložení čepu - ovalita z průměru 22 na 24-25 mm.

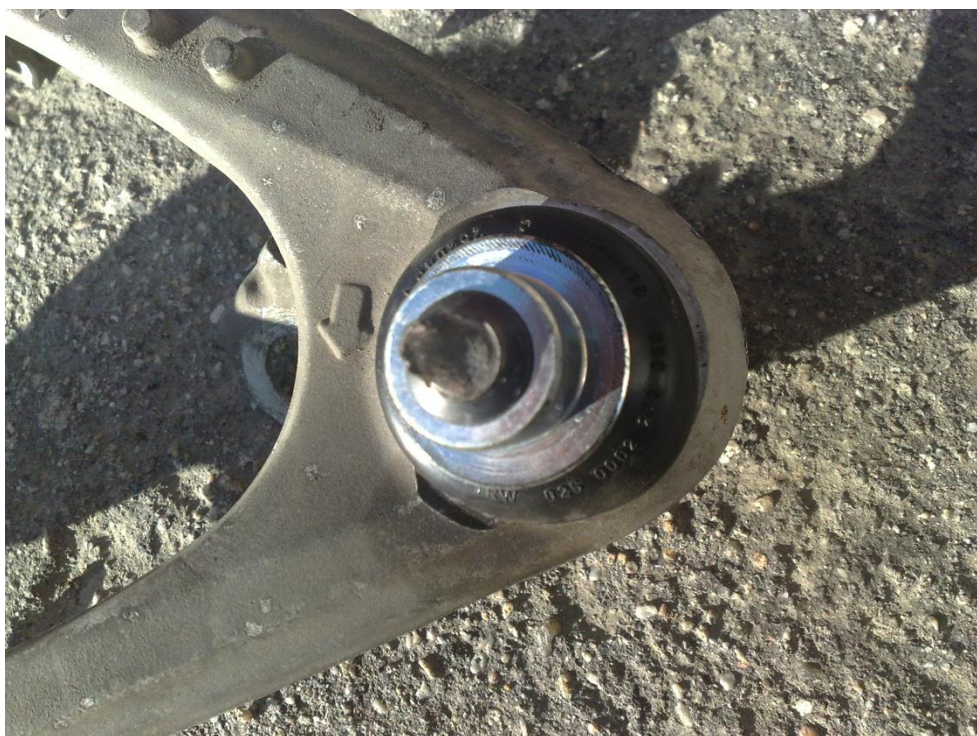
Obrázek č. 5 – Poškozený čep horního pravého ramene

Na lomové ploše závitové části vytrženého čepu není žádná známka případného únavového lomu.

Struktura lomu vykazuje jemnou a stejnoměrnou strukturu materiálu – k odlomení došlo zcela zřetelně rázovou silou, nárazem přes disk pravého předního kola.

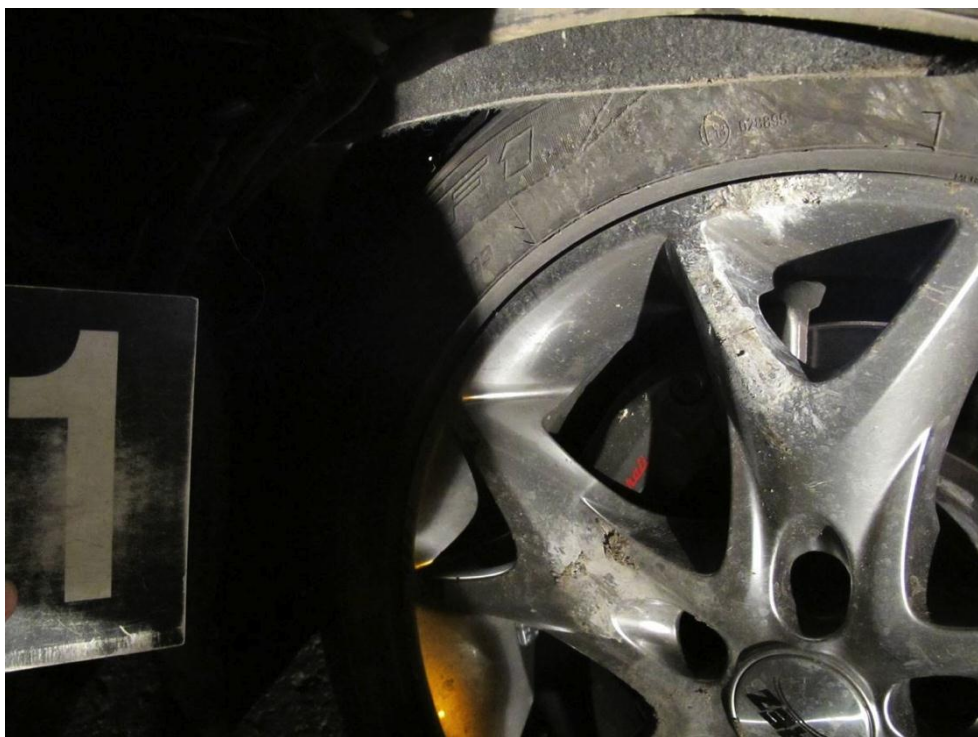
Obrázek č. 6 – Pravé přední kolo

- zemina v kolech po rytí v příkopu je na pravé (přetížené) straně vozidla
- na pravém předním blatníku a PP disku je zjevná stopa po nárazu značné intenzity na betonový sloupek
- levý bok vozidla je znatelně méně poškozen, bok pneu na levé straně není ušpiněn od zeminy
- ve vozidle došlo ke spuštění bočního airbagu na pravé straně, levý boční airbag nebyl aktivován

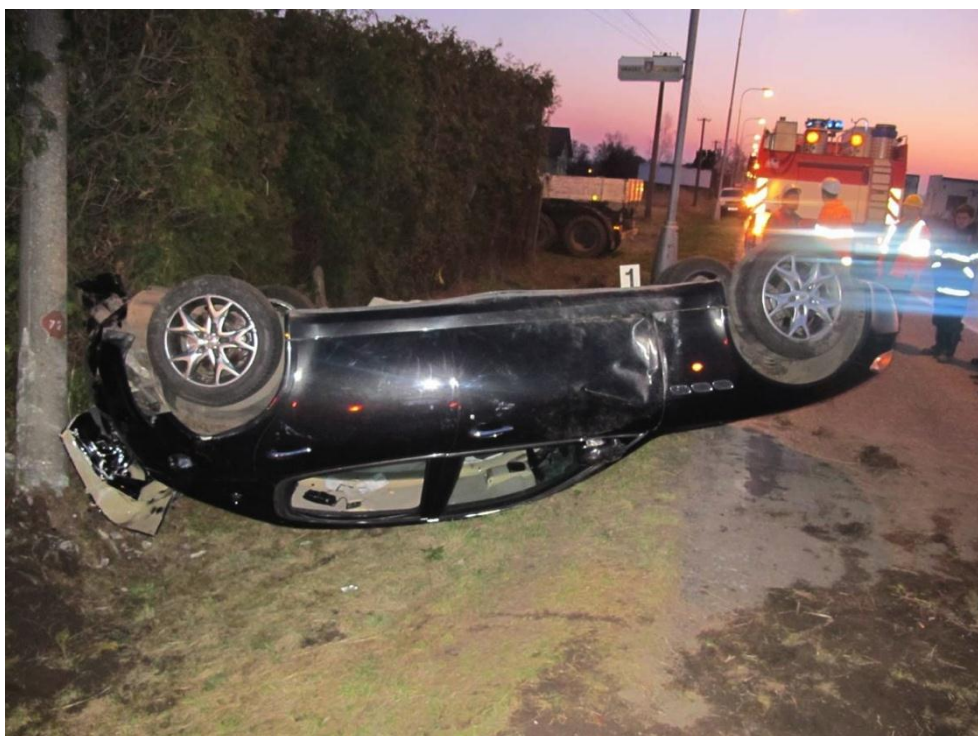
Obrázek č. 7 – konečná poloha vozidla – méně poškozená levá strana

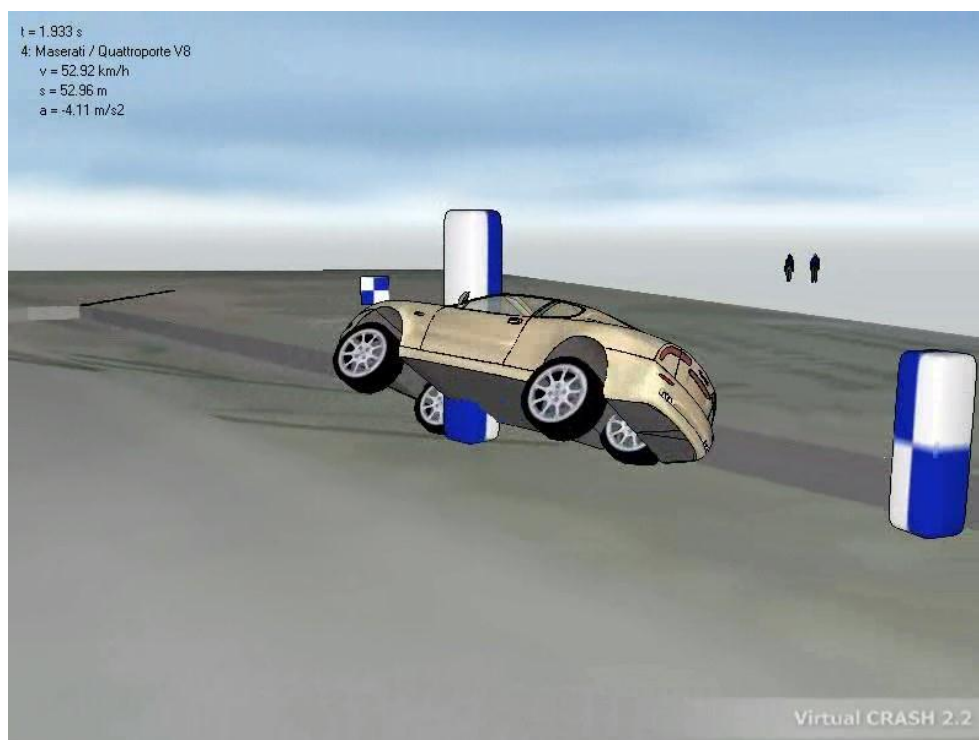
Pro upřesnění možné počáteční rychlosti byla provedena simulace možného pohybu vozidla Maserati a počáteční rychlost byla touto simulací upřesněna na hodnotu 120 km/h.

Obrázek č. 8 – Snímek ze simulace – možný okamžik vylomení čepu ramene
Picture Nr. 8 – Simulation screenshot –possible point of arm pin destruction

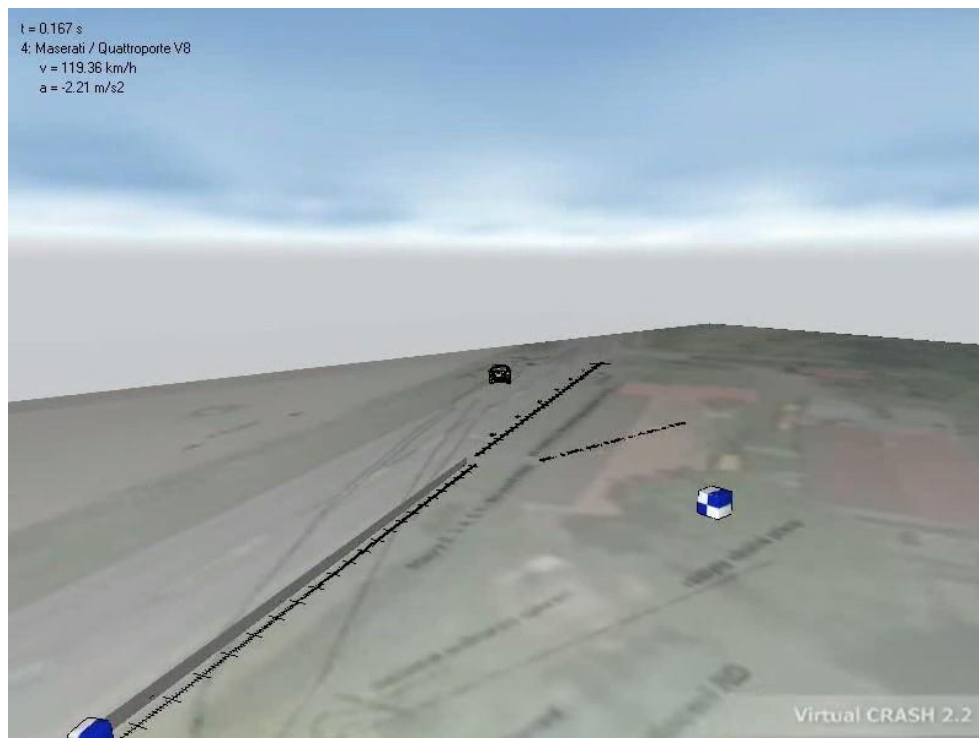
Obrázek č. 9 – Snímek ze simulace – počátek smyku vozidla
Picture Nr. 9 – Simulation screenshot – start of the vehicle slide

Uvážíme-li technicky přijatelné rozmezí vlivem nepřesností zadání atd. cca $\pm 5\%$, pak interval možného rozmezí počátečních rychlostí Maserati v okamžiku vzniku smyku je 115 až 125 km/h.
